埋蔵文化財活用ブックレット12 (近江の城郭7) 八幡山城跡

八幡山城跡

- 天下を継ぐ城 -

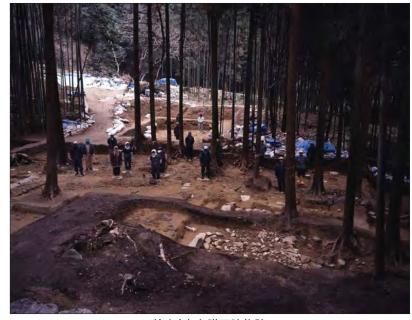
館本体の建物は平坦地のやや西寄りから確認されています。斜面崩落土の堆積が著しく全体のプランは把握できていませんが、礎石列は南北を軸にすると 22 度ほど西に傾いています。礎石は 42 個が確認され、大きいもので一辺 60 cm ほど、小さいもので一辺 30 cmほどの大小 2 群に分けられ、小さいものは床を支える束柱と考えられます。柱間は基本的に 2 m間隔に並びますが、西端だけは 1.1m間隔とほぼ半間になり縁が作られていたとみられます。おそらく書院造りの建物でなかったかと考えられます。

検出された礎石建物跡

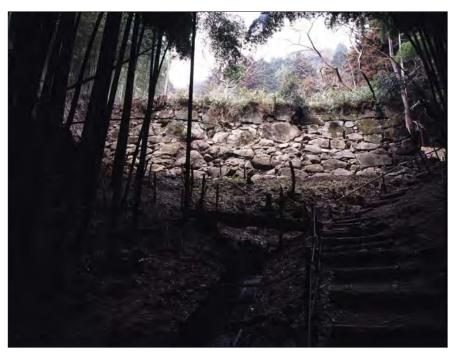
秀次館は、山頂から八幡堀に延びる二方の尾根に挟まれた谷部に存在します。直線的に延びる大手道の両側に短冊形の曲輪を配置し、その最奥部に大型の石を用いた石垣を積んで、約6000㎡の平坦地を作り出しています。

秀次館の石垣

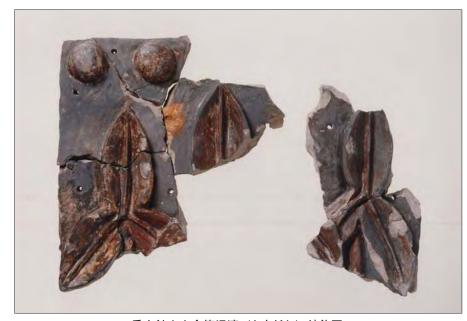
秀次館には大量の瓦が堆積し、さらにその上に堅く叩き しめられた粘土が、館跡を覆い尽くすかのよう堆積してい ました。その大量の瓦の中からは金箔瓦が多数出土し、秀 次の馬印である沢瀉を図案化した金箔瓦も出土したことか ら、当該地が秀次館であることが証明されました。

秀次館出土金箔沢瀉(おもだか)紋飾瓦

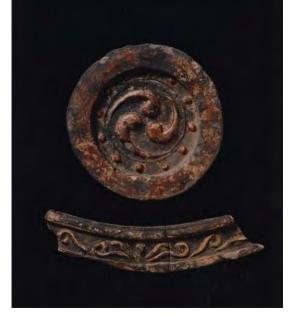
この秀次館から出土する軒丸瓦の三巴紋は1種類のみで、 粘土塊から瓦素材となる粘土板を切り出す技法も大量生産 が可能なコビキBだけに限られます。金箔瓦は軒丸瓦、軒 平瓦、飾瓦、熨斗瓦と多種におよび、豊臣系の金箔の使用 方法を特徴づける凸面に貼られ、軒丸瓦と軒平瓦が重なる 部分は金箔貼りを省いていることがうかがえます。

秀次館出土金箔軒丸瓦 • 軒平瓦

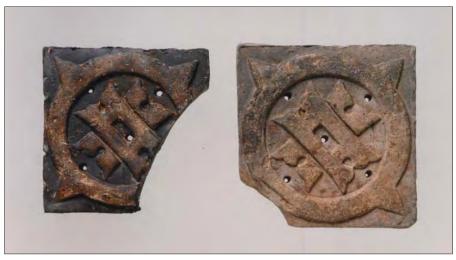
秀次館出土金箔飾瓦

角材の先端を飾る金具を模しており、他に類例をみません。一辺17.6cmで、 釘穴5個があけられています。

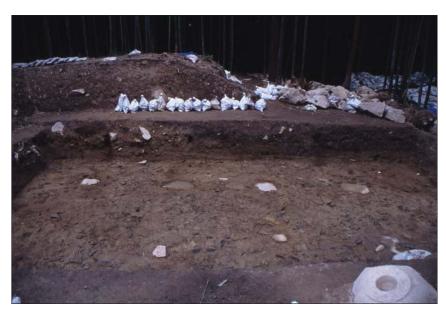
秀次館と家臣屋敷での土層の堆積状況を観察すると、まず館が廃絶した後、瓦を敷き詰め、粘土で叩き締めた状況がうかがわれます。その後、長期間をかけて腐葉土が堆積したあと、その上に大きな崩落土が堆積し、また、腐葉土が堆積します。そして、さらにその上に昭和42年の崩落土が堆積している状況が認められます。

昭和 42 年の集中豪雨では、本丸直下の斜面が崩落し、その大部分は秀次館で受け止められたものの、大手道が残りの崩落土を落とす道になってしまいました。また、ひな壇状の平坦地のうち、大手道の東側が西側に比べて一段低いことが崩落土の堆積状況からも証明できます。

秀次館の土層堆積状況

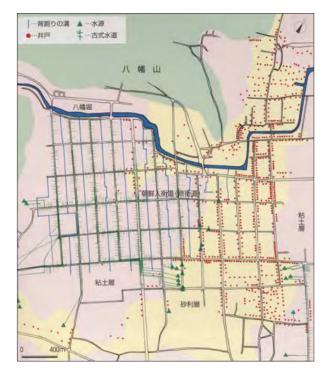
こうした5mの高低差は地質環境ともかかわり、西側の町は粘土層で、井戸水は鉄分を多く含んで飲料には適しません。そこで、東側の町の砂礫層から湧き出る井戸水を枕木でつないだ竹管で西側の町へ送り、各家庭に設けられた

井戸までサイホン の原理で運んでい ました。

また、土地が低い西側の町では低湿地対策として宅地の裏側に、背割水路が掘削されています。

八幡山城下町における古式水道・背割水路の分布状況
